# Imagini spectaculoase de pe DN 7. De ce este obligatorie rănguirea înainte de montarea plaselor de protecție?

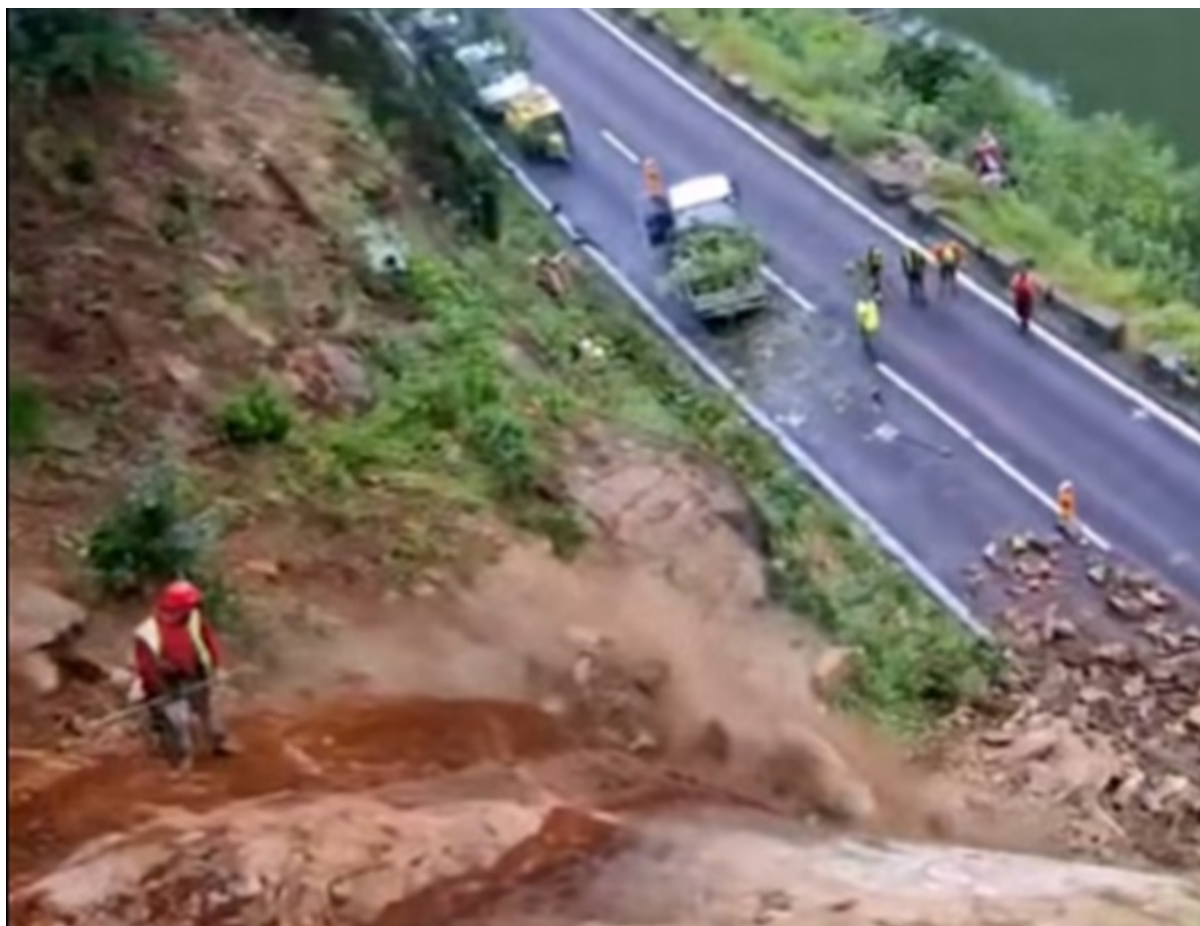
DRDP Craiova a publicat imagini video care îi surprinde pe alpiniștii utilitari lucrând la înălțime, pe versanți abrupti, unde verifică fiecare suprafață de rocă și identifică blocurile de piatră instabile. Acestea sunt îndepărtate în mod controlat înainte demontarea plaselor de protecție și a barierei de retenție.

Foto: captură video DRDP Craiova
