# Incendiu la o pensiune din Rucăr! 25 de persoane s-au evacuat!

By Dana Andrei - 17/12/2023

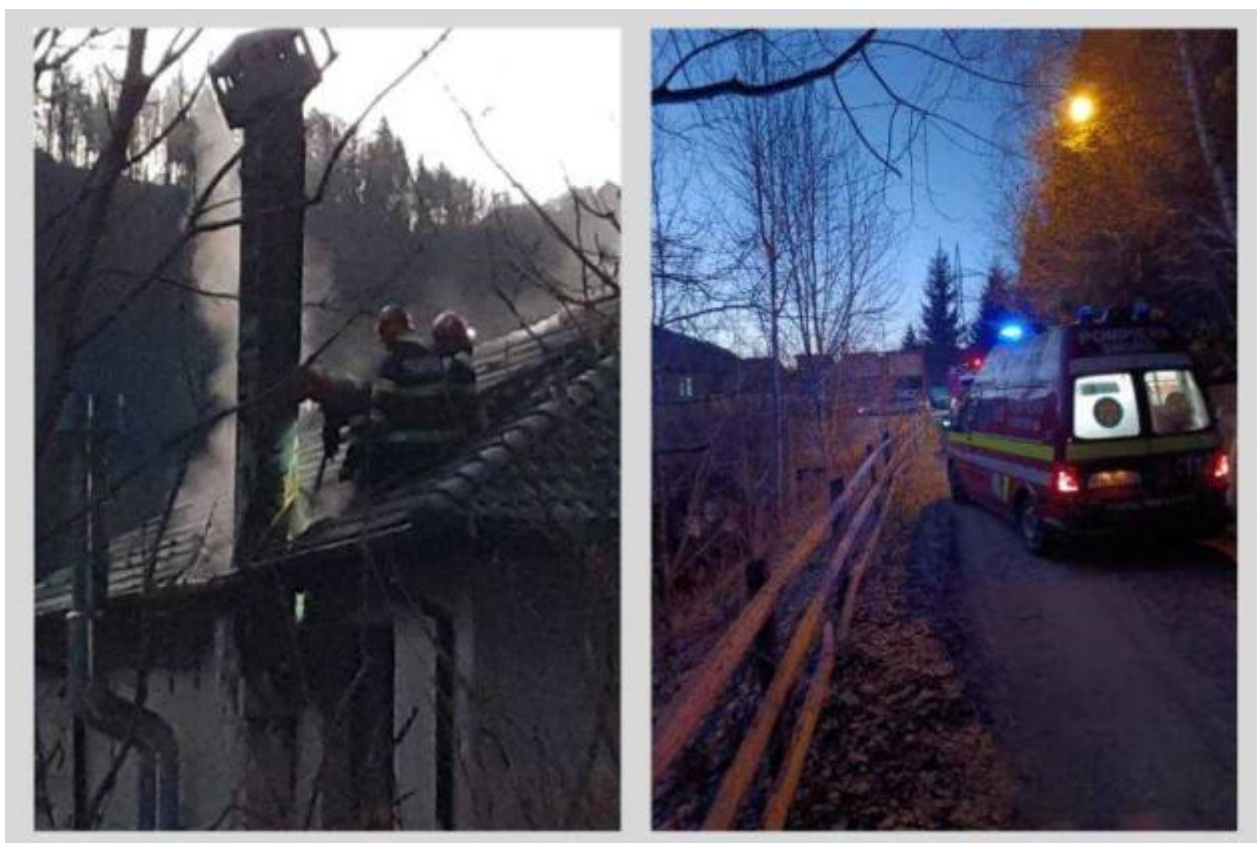
**La numărul unic de urgență 112 a fost făcută o sesizare de incendiu în zona acoperișului la o pensiune din comuna Rucăr.**

Incendiul s-a manifestat în zona coșului de fum, la aproximativ 25 mp din acoperișul unei pesniuni.

Incendiul a fost localizat și lichidat înainte să se propage la întregul acoperiș, dar și la o altă construcției din apropiere.

Cauza probabilă de izbucnire a incendiului a fost coșul de fum deteriorat”, **a transmis ISU Argeș.**

- verificați cu grijă sobele, canalele și coșurile de evacuare a fumului, pentru ca acestea să nu prezinte fisuri care să permită scânteilor să incendieze materialele combustibile din apropiere;

- tencuiți și spoiți cu var partea din pod a coșului de fum pentru a putea sesiza imediat fisurile;
- curățați canalele și coșurile de fum înaintea începerii sezonului rece;
